医療事故情報収集等事業第 74 回報告書の公表について

医療事故情報収集等事業 第74回報告書のご案内

【1】MRI検査時の高周波電流のループによる熱傷（医療安全情報No.56）

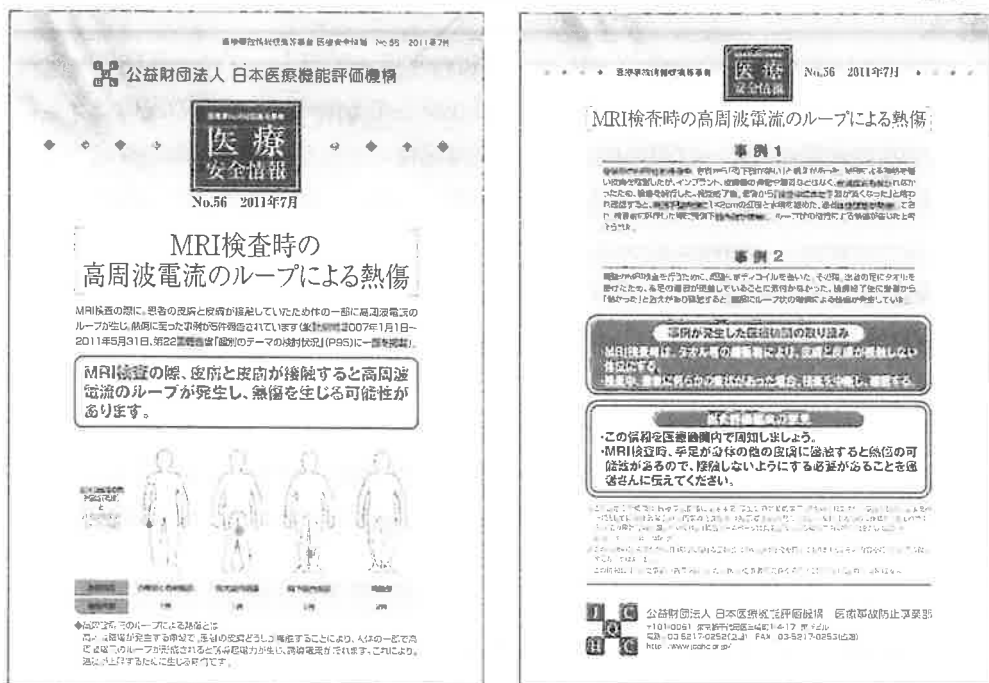
図表Ⅳ-1-2 医療安全情報No.56「MRI検査時の高周波電流のループによる熱傷」

第22回報告書（2010年10月公表）の分析テーマで、「MRIの高周波電流ループによる熱傷」を取り上げた。高周波電流のループによる熱傷とは、高周波磁場が発生する領域で、患者の皮膚どうしが接触して人体の一部で高周波電流のループが形成されると誘導起電力が生じ、誘導電流が流れることにより、温度が上昇するために生じる熱傷である。第22回報告書では、MRI検査の際、患者の体の一部で高周波電流のループが生じ、熱傷に至ったと考えられる事例の分析を行った。その後、医療安全情報No.56「MRI検査時の高周波電流のループによる熱傷」（2011年7月提供）では、MRI検査の際に、患者の皮膚と皮膚が接触していたため体の一部に高周波電流のループが生じ、熱傷に至った事例について注意喚起を行った。

MRI検査を行う際は、高周波電流のループによる熱傷の危険性を認識し、緩衝材を使用して患者の皮膚と皮膚が接触しない体位とすることが重要である。MRI検査を行う前に、患者に対して、ループによる熱傷がどのような場合に起きるのかを図などを使って具体的に説明することや、検査中に熱さを感じた場合はブザーなどを押し、速やかに診療放射線技師に伝えるよう説明することが必要である。また、患者が熱さを訴えた場合は、診療放射線技師は熱傷の可能性を考慮して皮膚の観察を十分に行う必要がある。
