医療事故情報収集等事業「医療安全情報 No.164」の提供について

No.164 2020年7月

## 中心静脈カテーテルの ガイドワイヤーの残存

中心静脈カテーテルの挿入時にガイドワイヤーを抜き忘れ、体内に残存した事例が16件報告されています(集計期間:2015年1月1日~2020年5月31日)。この情報は、第59回報告書「分析テーマ」で取り上げた内容をもとに作成しました。

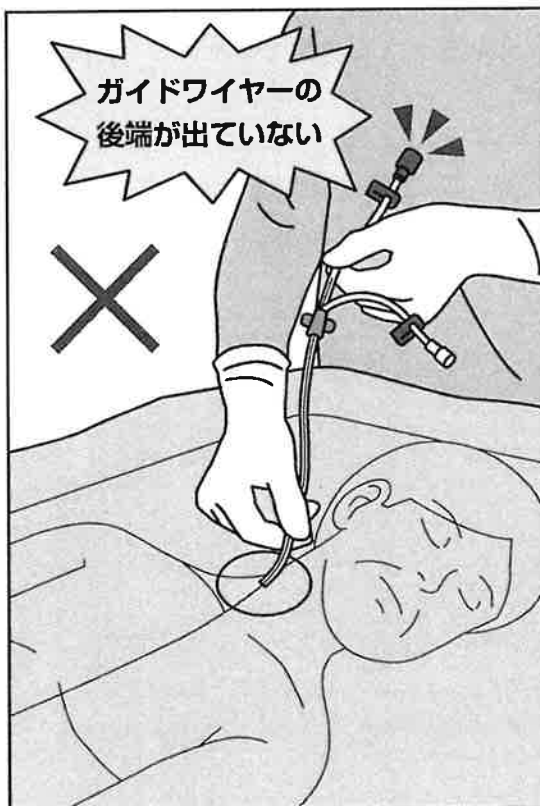
事例1のイメージ

**中心静脈カテーテルのガイドワイヤーが  
体内に残存した事例が報告されています。**

医師は、中心静脈カテーテルの端からガイドワイヤーの後端を出さないまま内頸静脈にカテーテルを挿入した。挿入後にガイドワイヤーを抜き忘れたことに気づき、胸部X線画像で体内に残存していることを確認した。放射線科医師に相談し、透視で確認すると、ガイドワイヤーは上大静脈から右大腿静脈に残存していた。その後、ガイドワイヤーを回収した。

・カテーテルの端からガイドワイヤーの後端を出し、確実に保持してカテーテルを挿入する。
